Document du séminaire préparatoire à la  
réunion du Conseil Sup de la Société de l'Info nucl. (21 Mars 89)

LES GENERATEURS DE VAPEUR DES CENTRALES REP

# LES GENERATEURS DE VAPEUR DES CENTRALES REP

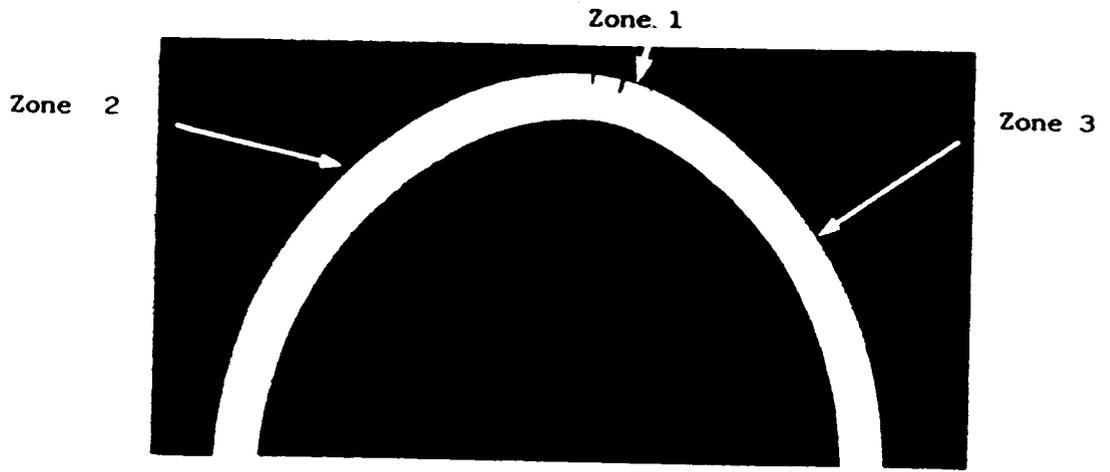
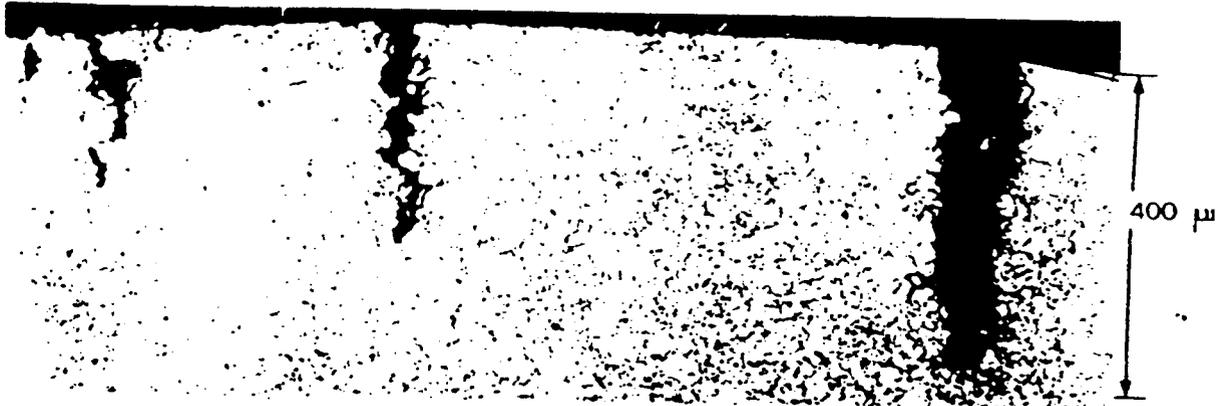
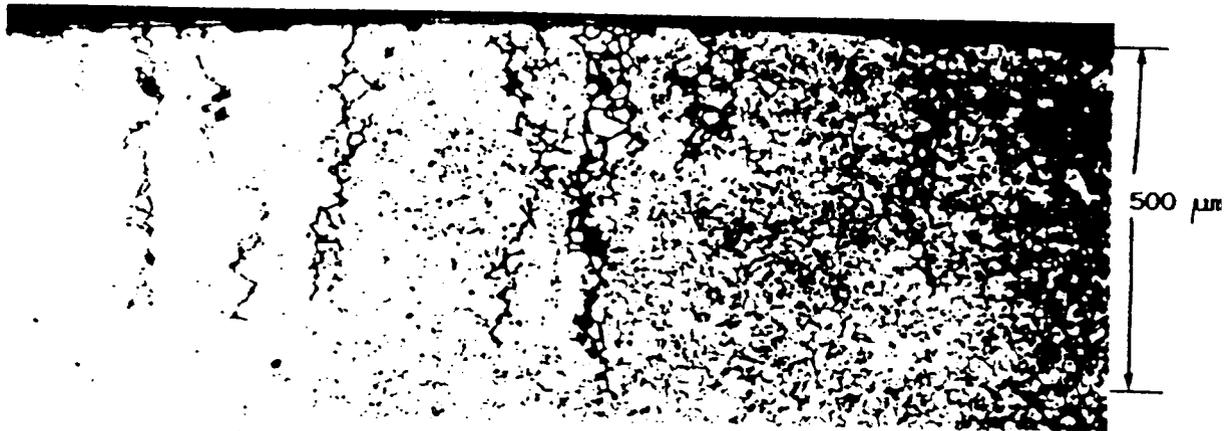
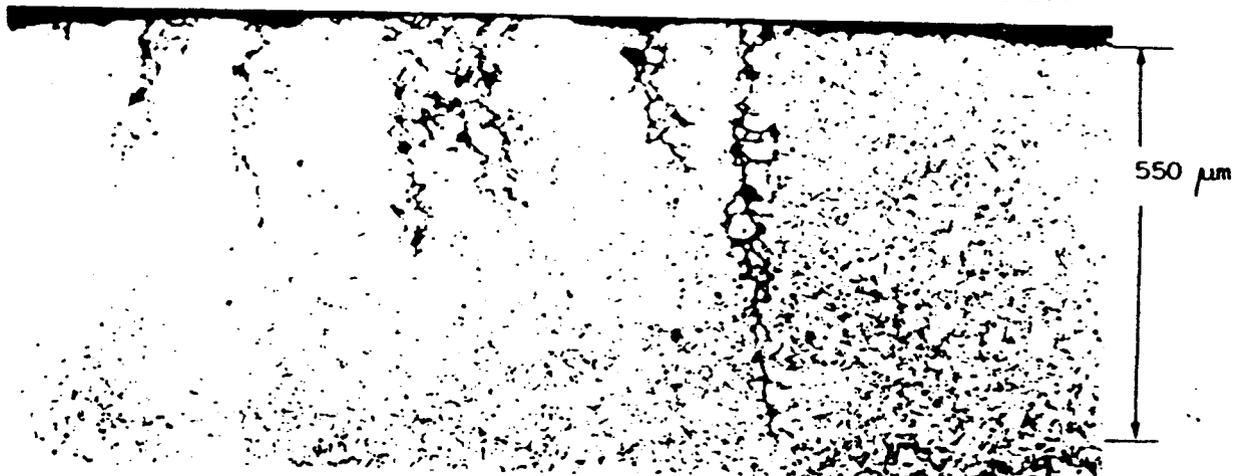
FIGURE 6

Il s'agit d'une corrosion intergranulaire qui prend naissance du côté secondaire au niveau des plaques entretoises, généralement en branche chaude, et qui est attribuée à la concentration d'espèces caustiques dans l'espace entre tube et plaque entretoise, dans une configuration particulière de perçage de ces plaques (cf. figure 3). Cette corrosion se manifeste par une décohésion intergranulaire formant des fissures longitudinales initiées en peau externe et qui restent limitées à l'épaisseur de la plaque entretoise (cf. figure 5 et 6).

En 1986, lors des examens non destructifs des tubes des générateurs de vapeur de FESSENHEIM 1 après 7 cycles de fonctionnement, des indications de défauts en peau externe ont été relevées. L'expertise de trois tubes extraits a confirmé la présence de ce phénomène de corrosion, déjà rencontré à l'étranger.

FESSENHEIM 1 - G.V. 2 - TUBE L3 C28

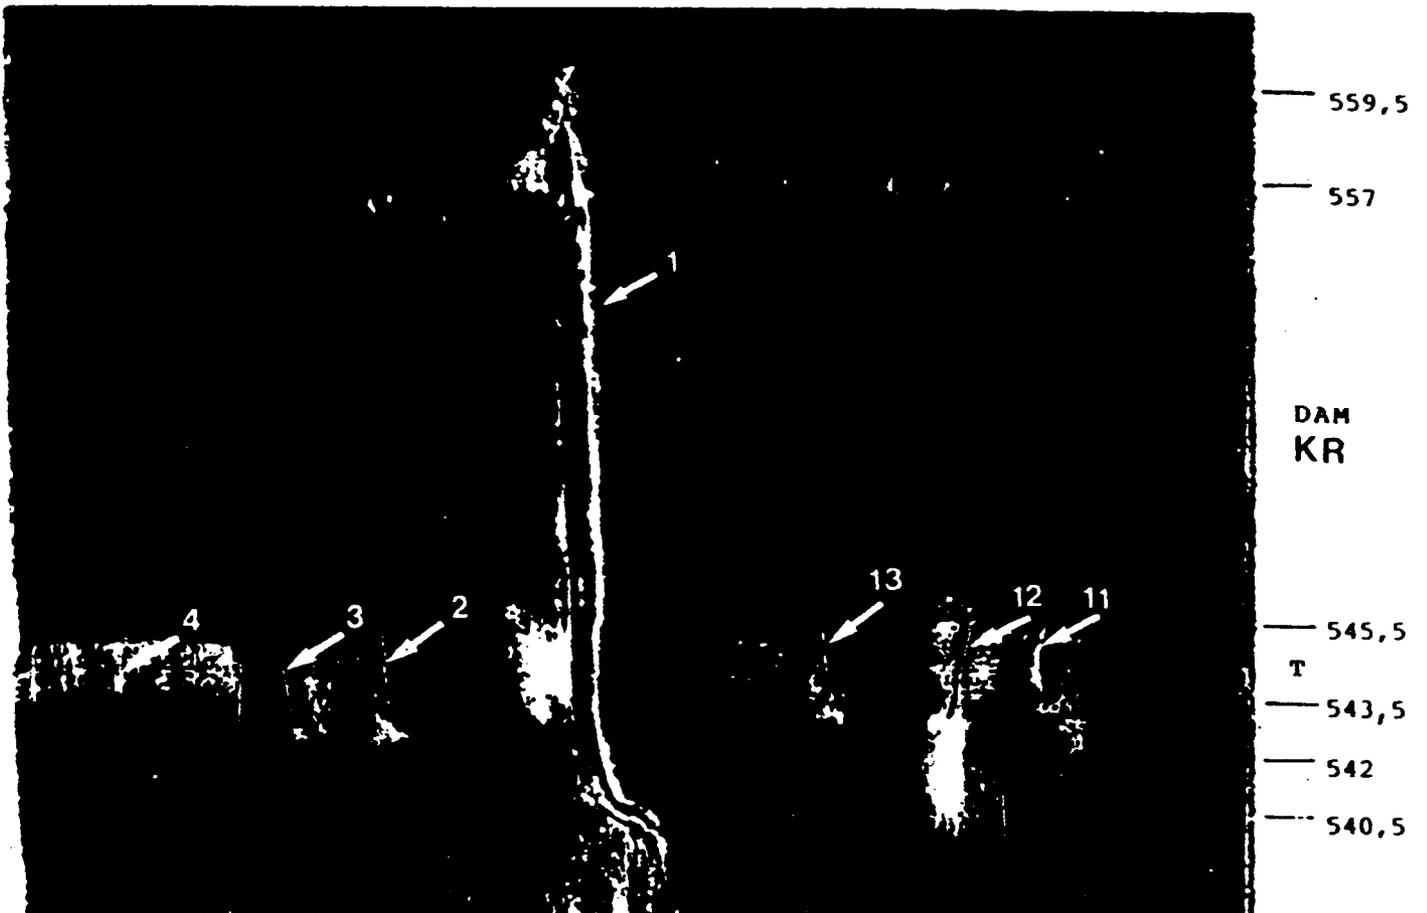
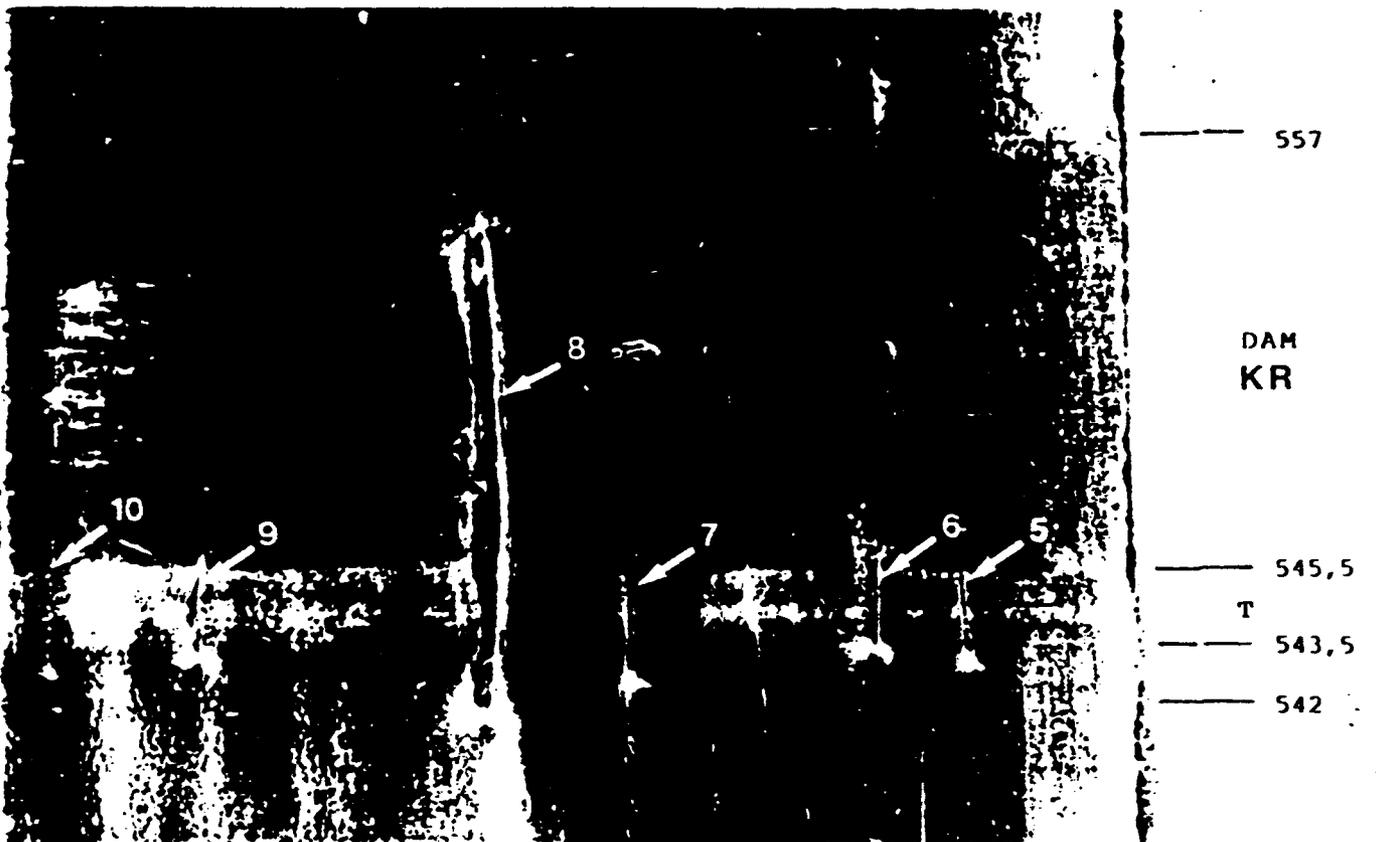
(FIGURE 9)

- des fissures longitudinales longues dans la transition entre dudgeonnage intégral et complémentaire, se prolongeant dans la hauteur du dudgeonnage complémentaire ; ce sont les plus communes (figure 9) ;
- des fissures circonférentielles axisymétriques liées à des anomalies de dudgeonnage,
- quelques cas de fissures circonférentielles sur certains tubes, situées dans la zone centrale de la plaque tubulaire (cf. figures 10 et 11) ;
- des fissures longitudinales multiples associées à des réseaux de très petites fissures (DAMPIERRE 1) (figures 12 et 13) ;
- des combinaisons de fissures : fissures en vis-à-vis, fissures en U ou en L.

DUDGEONNAGE COMPLEMENTAIRE

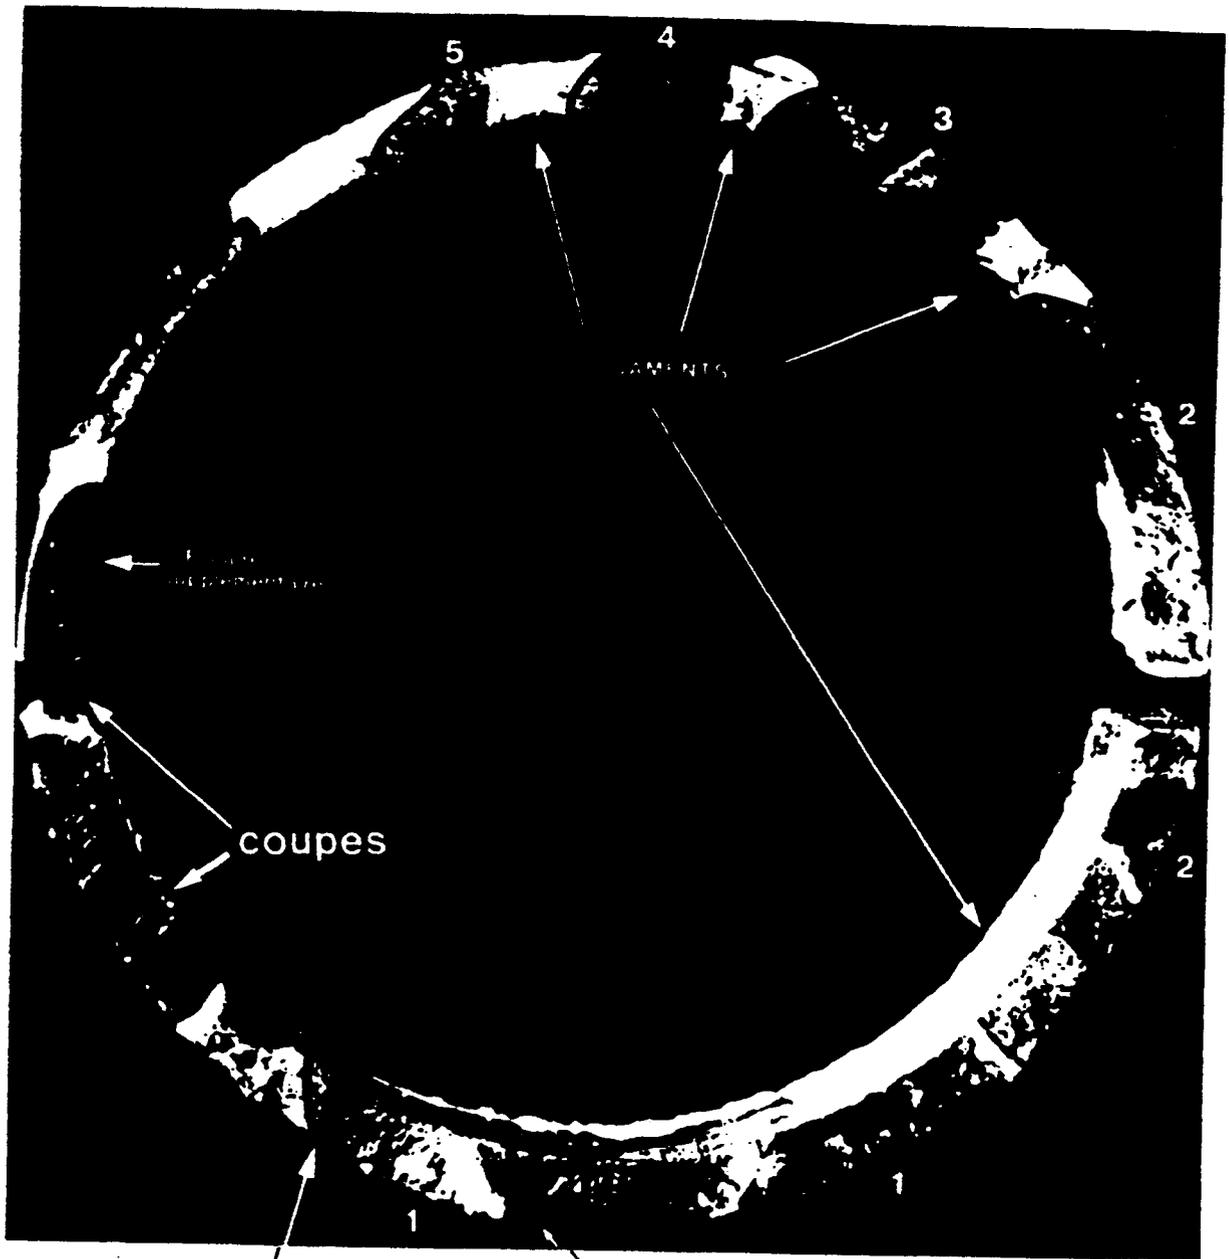
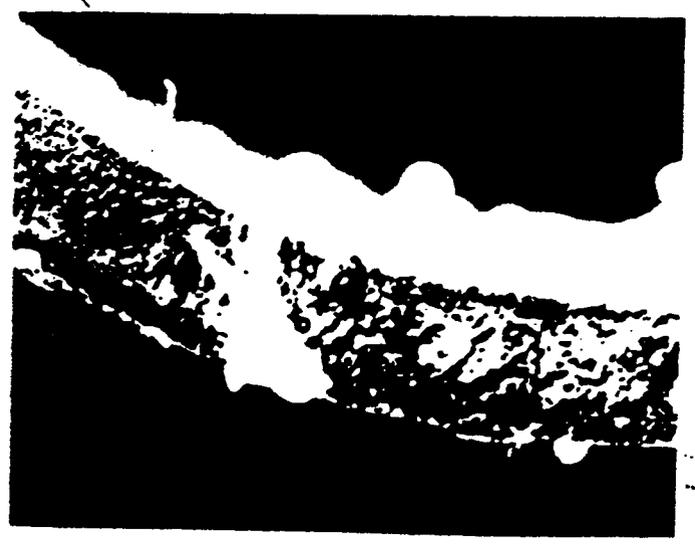
(FIGURE 11)

DUDGEONNAGE COMPLEMENTAIRE / FISSURE CIRCONFERENCELLE

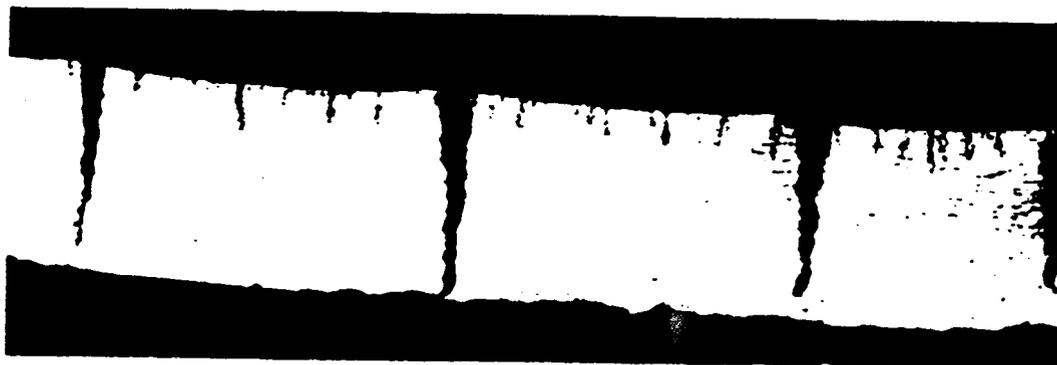
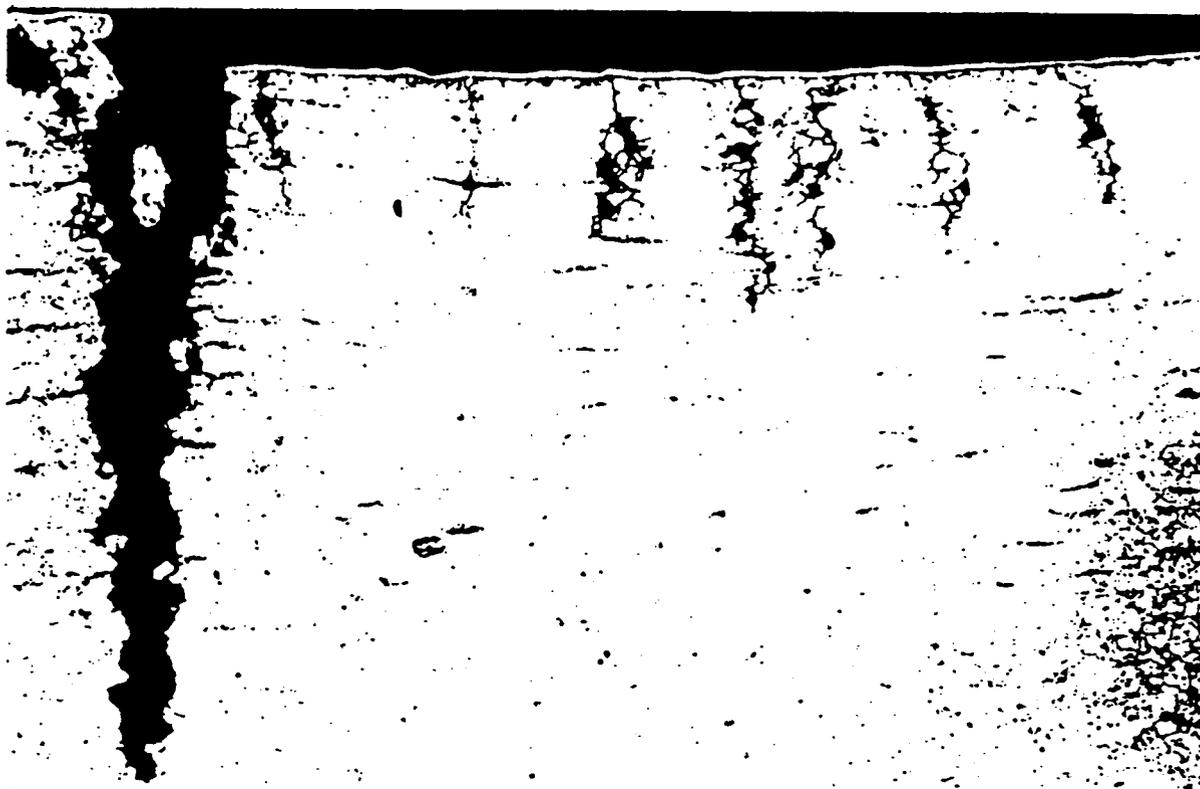
(FIGURE 13)

DUDGEONNAGE COMPLEMENTAIRE / DAMPIERRE 1

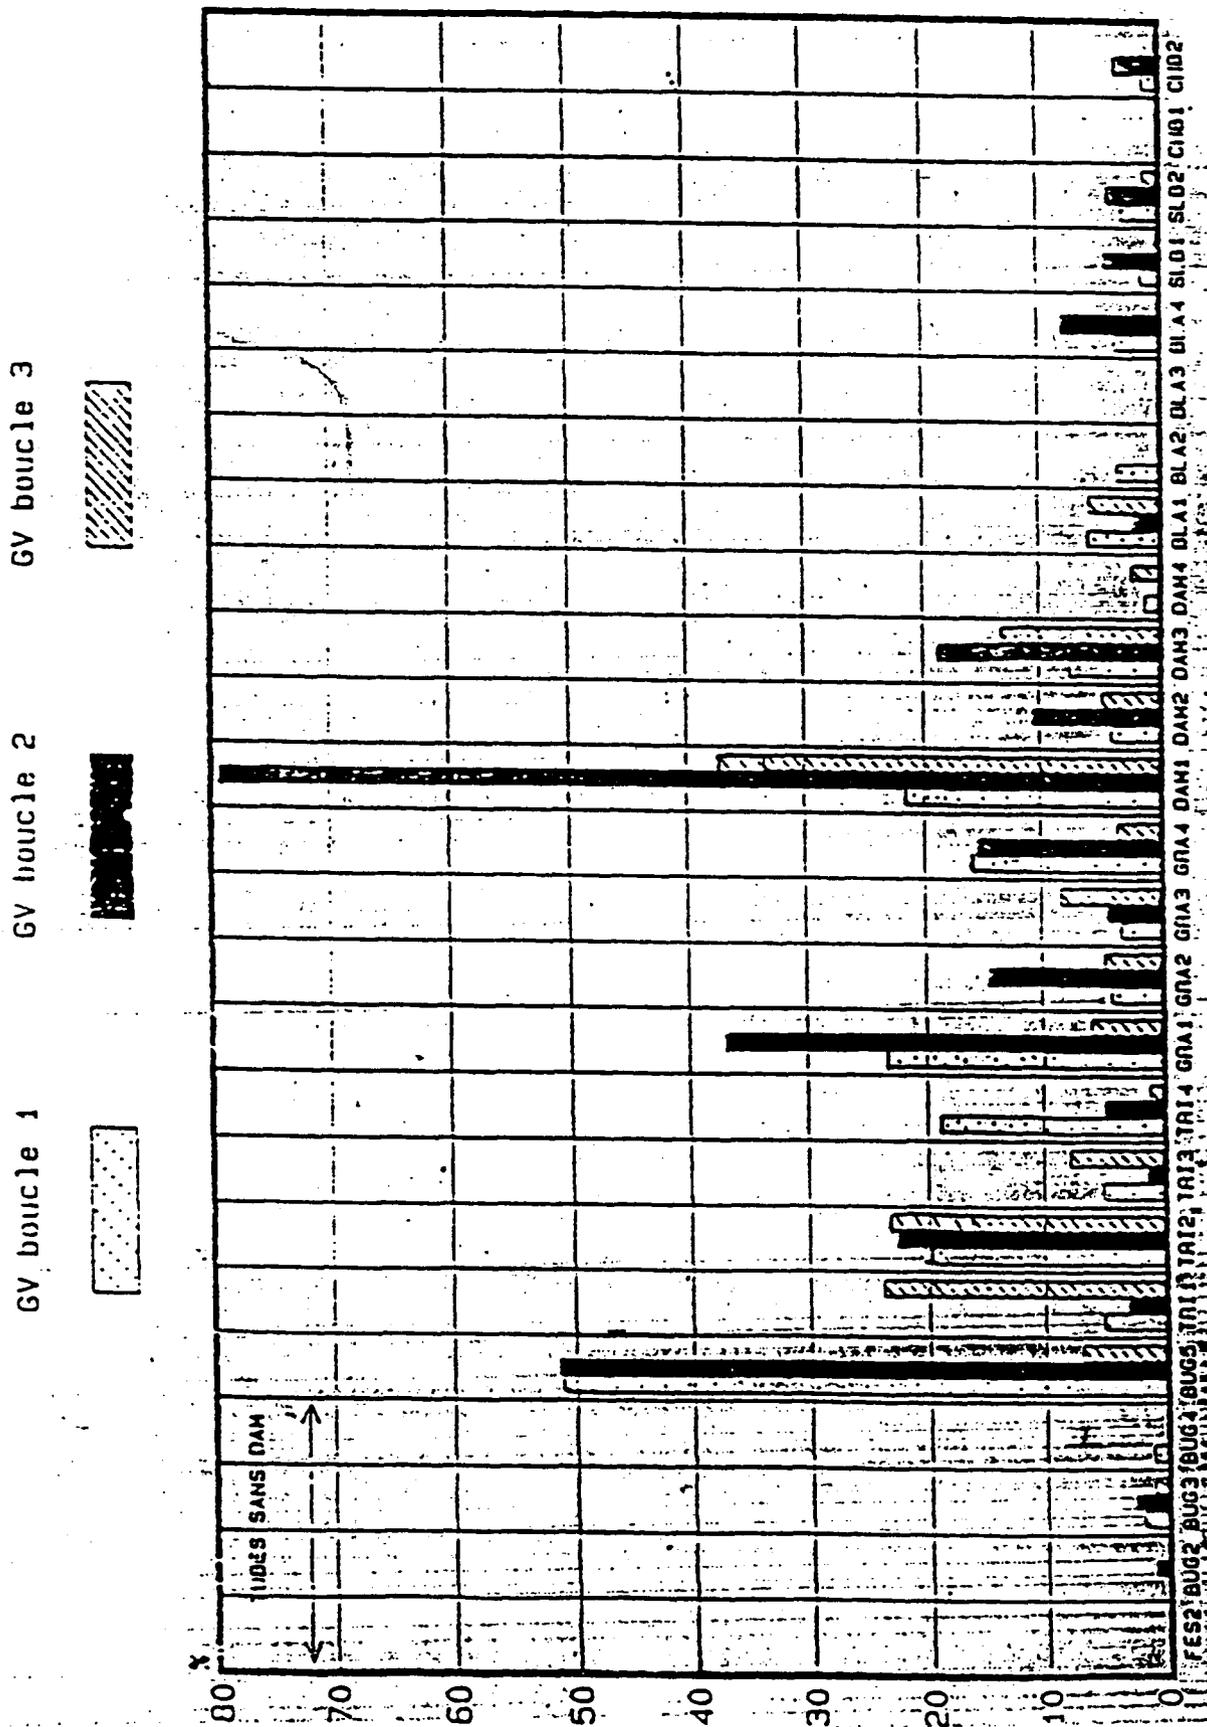
TAUX DE FISSURATION DES TUBES DE G.V.  
BILAN FIN 1988

Il s'agit, pour un GV donné, du pourcentage de tubes présentant une indication de défaut au contrôle non destructif. Il est déterminé à partir d'un échantillon d'environ 400 tubes. Cet échantillon est généralement celui qui est contrôlé lors de la visite périodique au titre de la surveillance de base (1 tube sur 8).

On retiendra qu'il existe des disparités importantes entre tranches et entre composants d'une même tranche sans cause clairement identifiée.
