Les défauts métallurgiques dans les piquages du circuit secondaire de FESSENHEIM 1

Bella BELBEOCH, janvier 1992

DESCRIPTION DE LA CLARINETTE

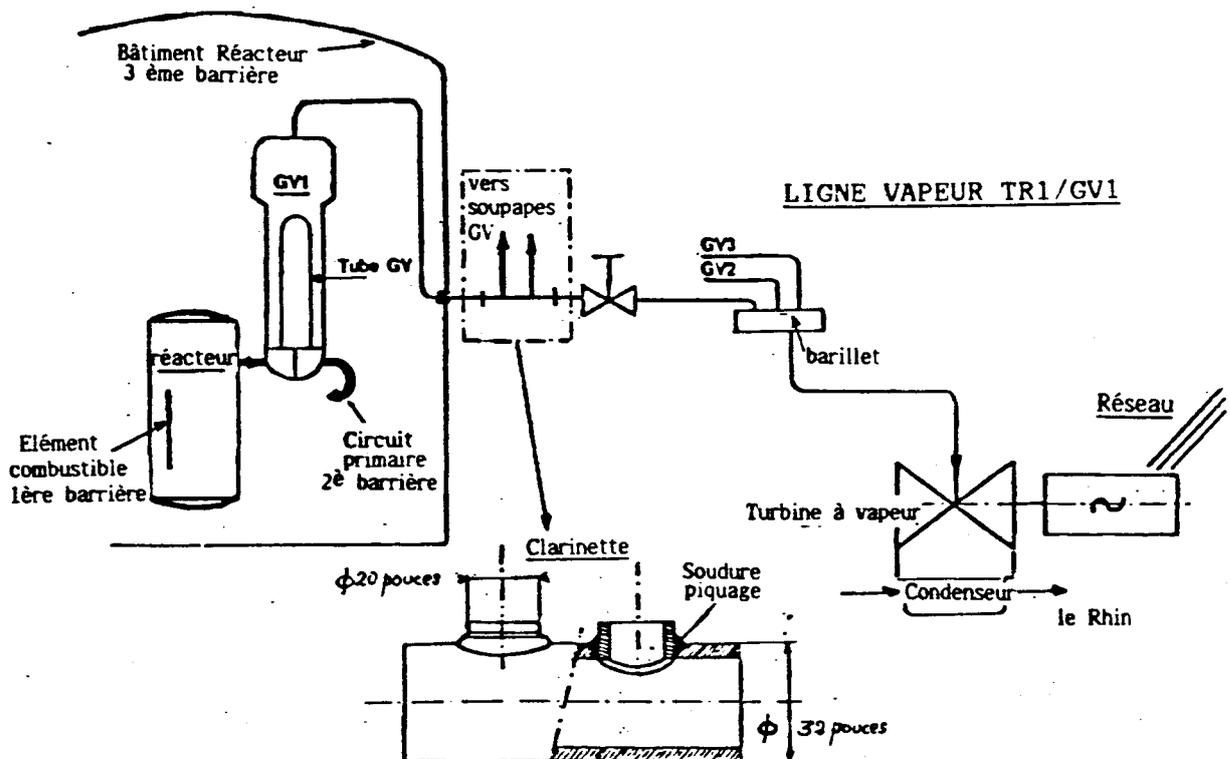
D'après le Document EDF publié par le journal L'ALSACE du 27 sept. 1991

Découvert en 1986 lors du contrôle normal effectué tous les cinq ans sur cette partie du circuit secondaire, ce défaut métallurgique, qui n'était alors que de quelques millimètres, s'est en effet aggravé pour atteindre le 13 septembre "une taille importante (environ 11 cm de longueur, 3 cm de profondeur) pour une épaisseur de tuyauterie de 8 cm".

Le classement au niveau 2 de l'échelle de gravité de ce défaut de soudure s'explique par le fait qu'il se situe en quelque sorte sur la troisième barrière s'interposant entre les produits radioactifs et l'environnement extérieur. Ce défaut est en effet situé à l'extérieur du bâtiment réacteur, après le générateur de vapeur, sur la ligne de vapeur principale vers la turbine et juste avant une vanne de contrôle.

La légende indique : "C'est au niveau de la soudure de la clarinette que le "défaut métallurgique" a été décelé. Un couac suffisant pour arrêter complètement le fonctionnement de la centrale de Fessenheim".

C'est cette aggravation qui inquiète les responsables de la DSIN qui ont immédiatement demandé, outre le remplacement de ce tronçon de tuyauterie avant le redémarrage du réacteur 1, des vérifications sur tous les réacteurs de conception proche de celui de Fessenheim 1, c'est-à-dire son voisin Fessenheim-2, et les réacteurs 2, 3, 4 et 5 de Bugey (Ain). "La redivergence des réacteurs de Fessenheim sera soumise à l'examen par la DSIN des résultats de ces contrôles".
