CENTRE DE PRODUCTION NUCLEAIRE DE SAINT-LAURENT-DES-EAUX

CENTRALE A

INCIDENTS DE FUSION D'ELEMENTS COMBUSTIBLES

RETOUR D'EXPERIENCE

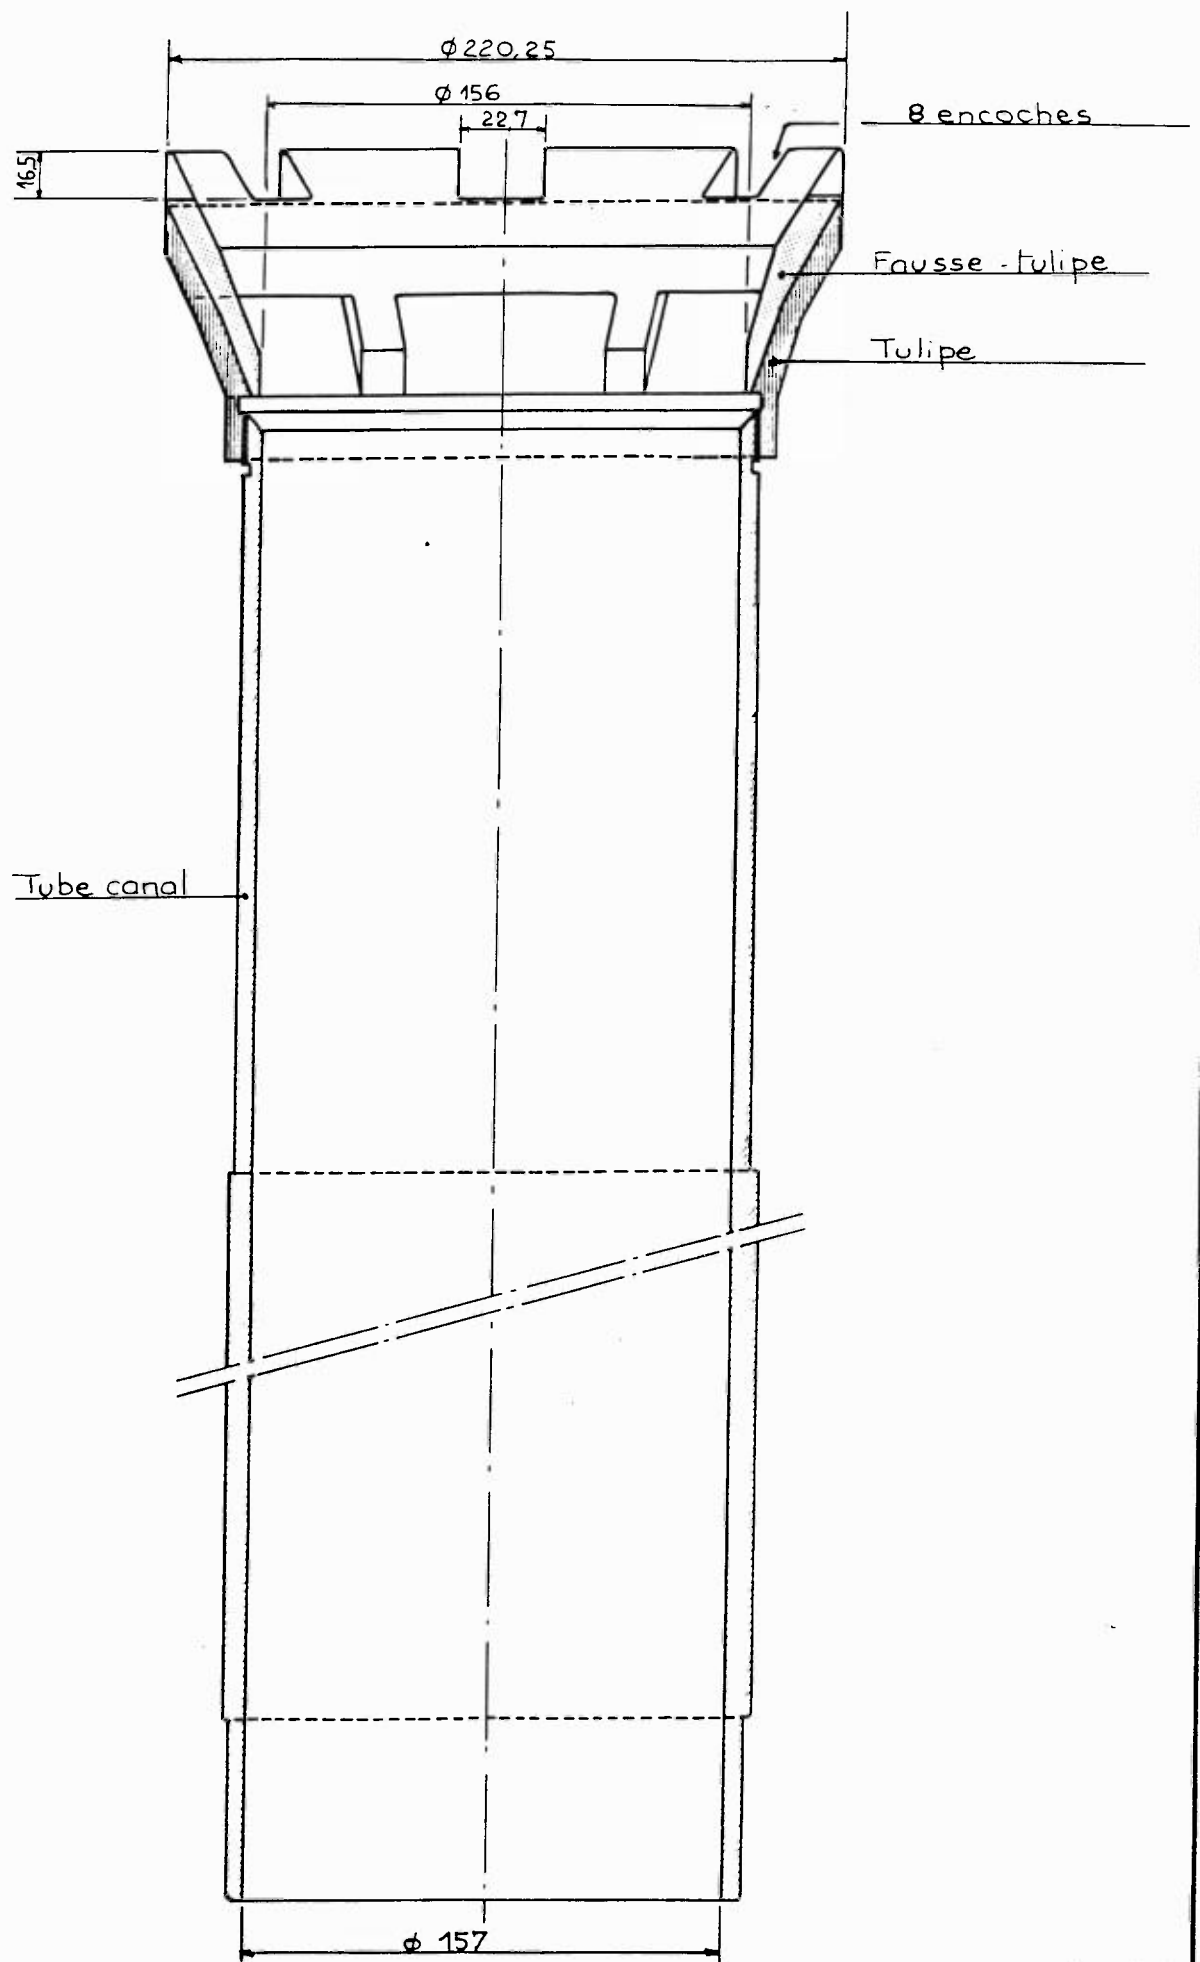
fig n°7

Système anti-bouchage des canaux

- le recensement de toutes les pièces susceptibles de venir obturer un canal par chute ou par envol,
- l'étude de modifications pour empêcher qu'une tôle arrivant accidentellement sur l'empilement ne puisse réduire le débit dans un canal à une valeur risquant d'entraîner la fusion du combustible,
- le contrôle de l'état des carénages situés dans l'espace annulaire à chaque arrêt programmé (tous les 12 à 15 mois). Un outillage d'observation plus performant en qualité et en rapidité des observations a été réalisé. Le contrôle se fait à partir de la dalle supérieure du réacteur depuis 1985. Depuis 1981, une seule réparation très limitée a été nécessaire sur la tranche n° 2.
