COMITE D'ETAT DE L'URSS SUR L'UTILISATION DE L'ENERGIE ATOMIQUE

L'ACCIDENT SURVENU A LA CENTRALE NUCLEAIRE DE TCHERNOBYL
ET SES CONSEQUENCES

Documentation établie pour la réunion d'experts de l'AIEA,

PARTIE I. ELEMENTS D'INFORMATION GENERAUX

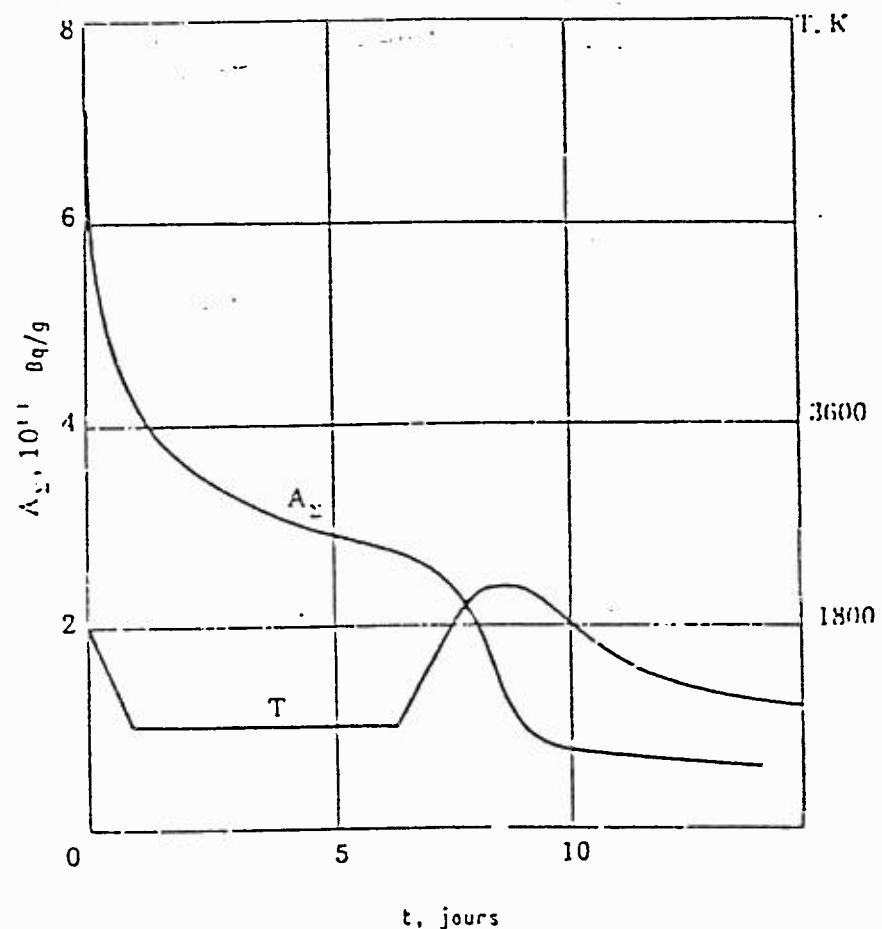
Fig. 5. Variation de l'activité et de la température du combustible avec le temps

L'étude de la dynamique de fuite des produits de fission du réacteur dans les tout premiers jours qui ont suivi l'accident a montré le caractère non monotone de la variation de température du combustible au cours du temps. On a pu supposer plusieurs étapes dans le régime thermique du combustible. Au moment de l'explosion, il y a eu échauffement du combustible. Une estimation de la température basée sur la valeur relative de la fuite d'iode (c'est-à-dire la fraction du contenu isotopique total du combustible s'échappant à tout instant donné) a montré que la température effective du combustible restant dans le bâtiment réacteur était de 1 600-1 800°K après l'explosion. Au cours des quelques dizaines de minutes qui ont suivi, la température du combustible a baissé, par transfert de chaleur au bloc de graphite et aux structures du réacteur. Il y a donc eu réduction correspondante de la fuite de produits de fission volatils à partir du combustible.

Les résultats des calculs concernant l'état du combustible sont indiqués dans la figure 5. La figure indique le contenu résiduel de radionucléides dans le combustible, ainsi que la variation de température du combustible compte tenu de la fuite de produits de fission, en fonction du temps écoulé après l'accident.
