Ministère de l'Industrie et du Commerce Extérieur

Direction de la Sûreté des Installations Nucléaires

Référence à rappeler  
DSIN PARIS n° 2530 /92

Par votre lettre du 2 novembre 1992, vous me posez un certain nombre de questions sur les défauts découverts l'été dernier sur les lignes de vapeur principales de Saint-Alban 1.

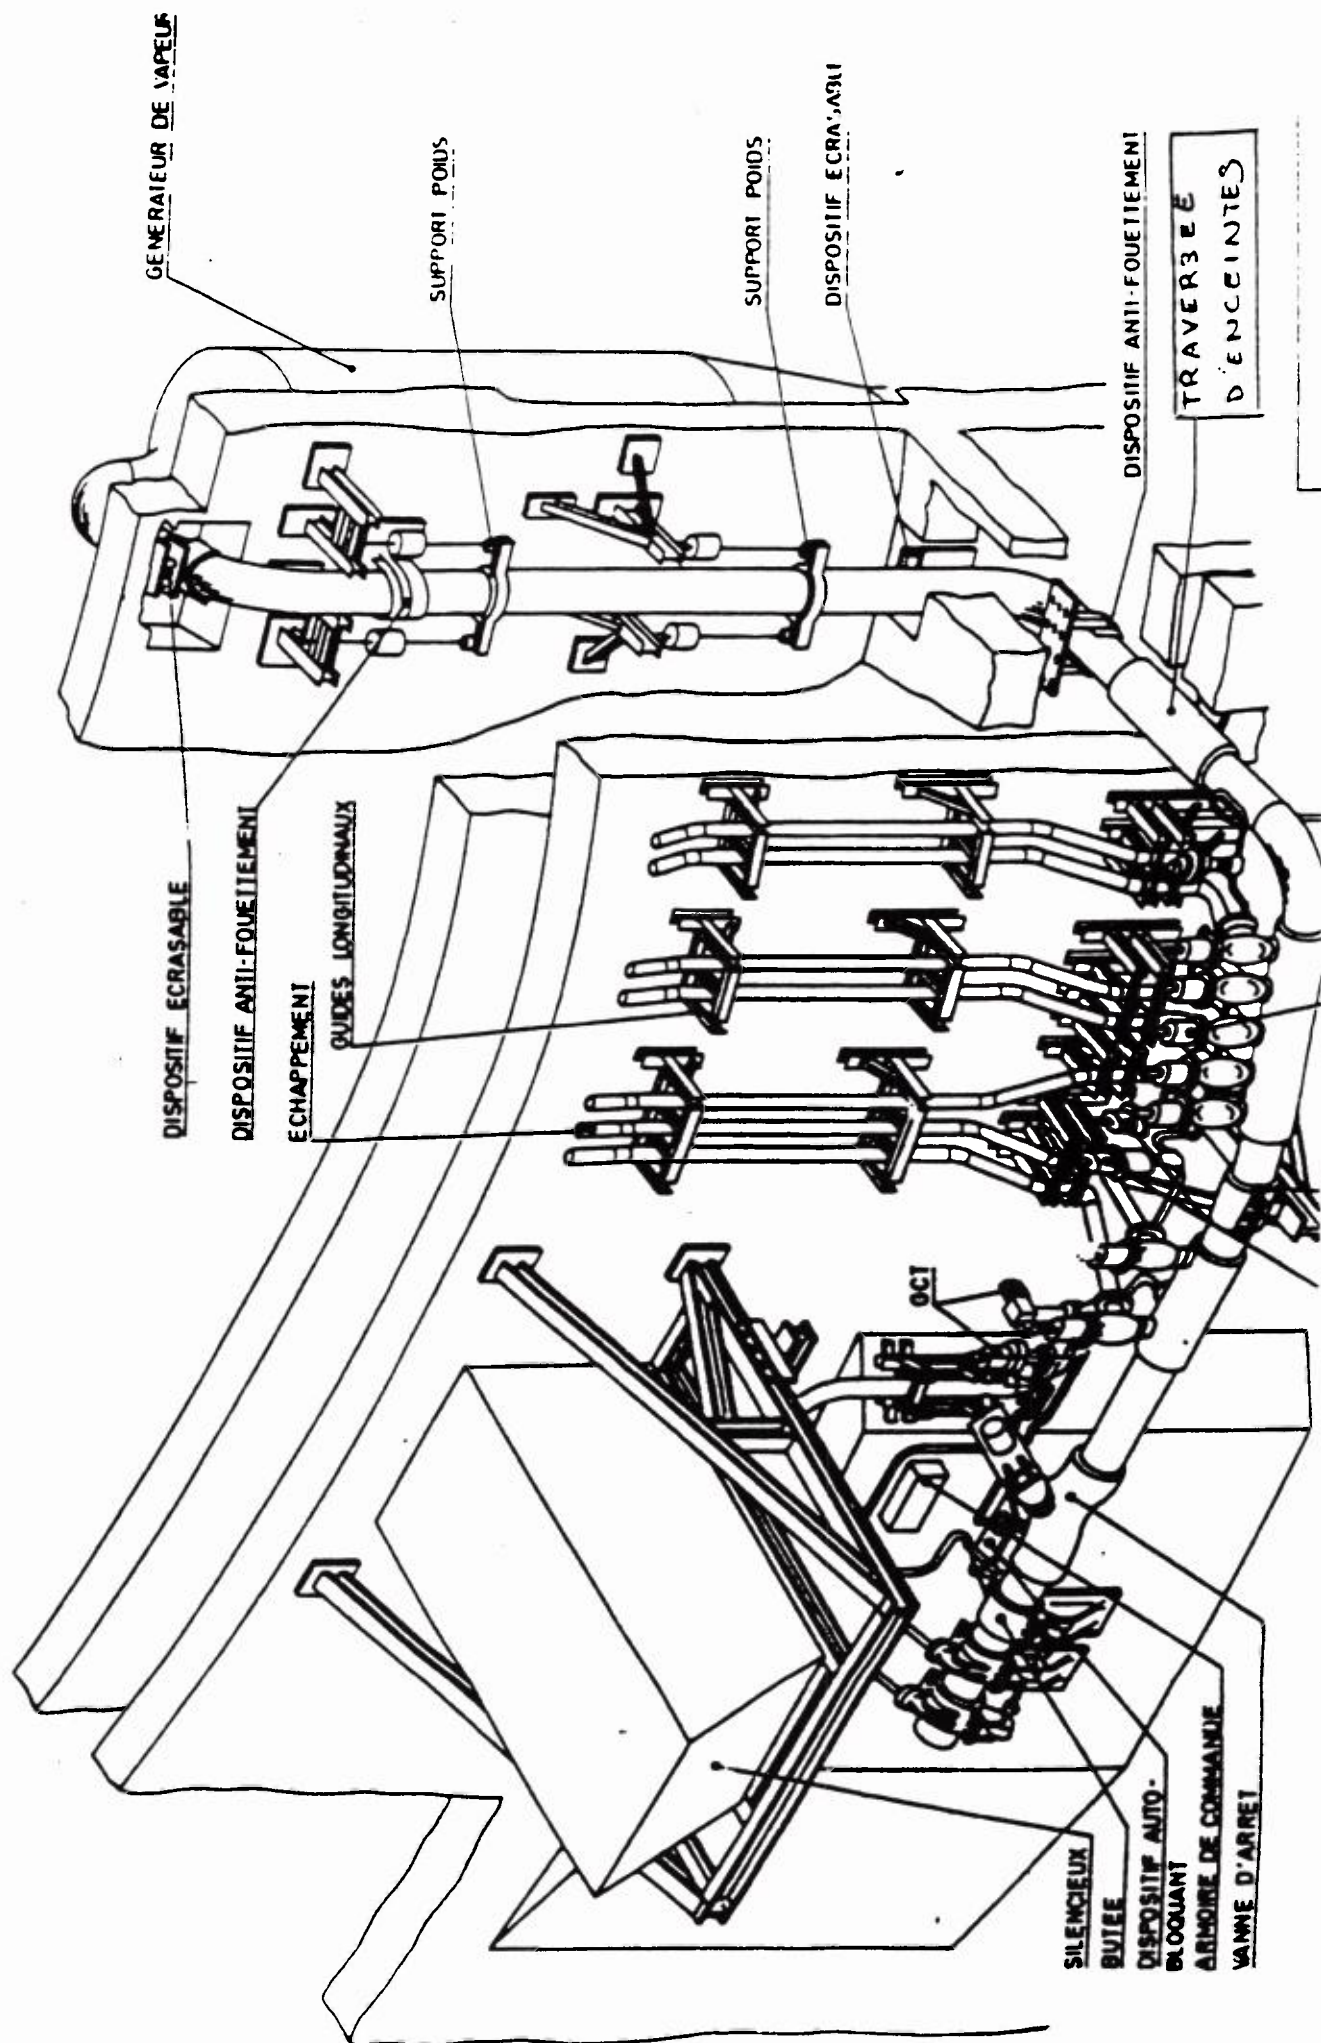
L'ensemble de ces défauts, détectés par ultrasons, se trouve dans les soudures des piquages des soupapes sur la tuyauterie principale. Ces piquages sont situés à l'extérieur du bâtiment du réacteur, en amont de la vanne d'arrêt, comme le montre le schéma joint en annexe. Vous trouverez aussi en annexe une description de ces piquages et de leur mode de fabrication.

Les caractéristiques des tuyauteries des piquages de soupapes des lignes vapeur du palier 1300 MWe sont :

- tuyauterie principale :     diamètre interne : 732 mm  
                                         épaisseur : 59 mm

- piquages des soupapes :     diamètre interne : 220 mm  
                                         épaisseur : 59 mm

L'assemblage est de type "piquage pénétré", comprenant successivement :

- une passe de racine en soudage TIG avec métal d'apport,
- quelques passes de fond en soudage manuel à l'électrode enrobée,
- un remplissage de joint par procédé automatique fil-flux.
