Ministère de l'Industrie et du Commerce Extérieur

Direction de la Sûreté des Installations Nucléaires

N O T E

Objet : Bugey 3 : fuite observée sur
le couvercle de la cuve.

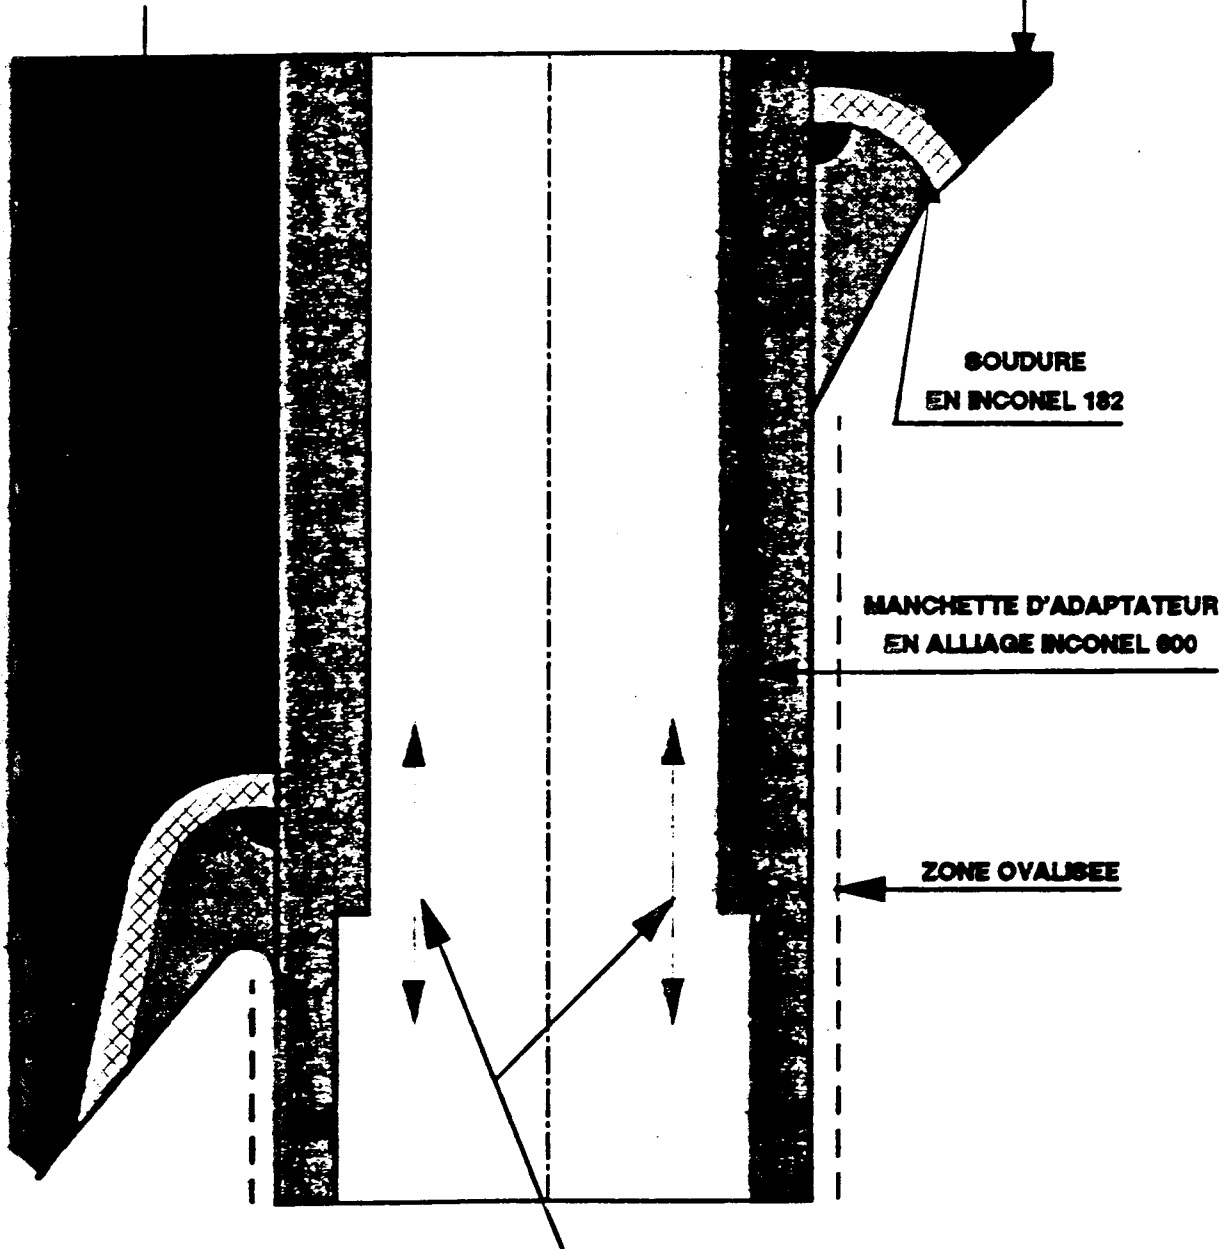
Figure 6

Suite à ce constat, l'exploitant, après avoir déposé le couvercle de cuve, a procédé à divers contrôles non destructifs du manchon incriminé. Ces examens ont mis en évidence une dizaine de fissures présentant une longueur maximale de 7/8 cm et orientées dans l'axe du manchon.

Ces défauts semblent pouvoir être attribués à une corrosion sous tension du métal qui se serait développée pendant le fonctionnement du réacteur.

FISSURES
LONGITUDINALES
(sur traversée 54 de Bugey 3)
