France : Golfech : Incident de niveau 2 sur le réacteur 2

Dépressurisation du circuit primaire, chute du niveau d'eau... cascade d'erreurs, prises de risques et gestion calamiteuse

2 décembre 2019

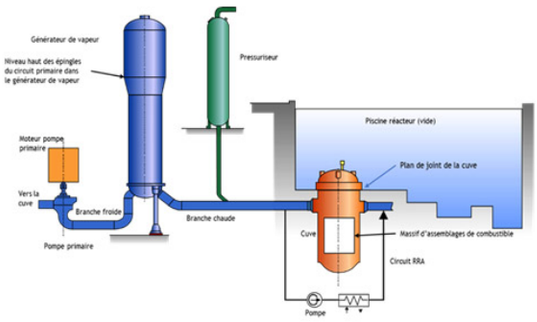
Représentation schématique de la boucle du circuit primaire d'un réacteur à eau sous pression à laquelle est connecté le pressuriseur.
