COMITE D'ETAT DE L'URSS SUR L'UTILISATION DE L'ENERGIE ATOMIQUE

L'ACCIDENT SURVENU A LA CENTRALE NUCLEAIRE DE TCHERNOBYL
ET SES CONSEQUENCES

Documentation établie pour la réunion d'experts de l'AIEA,

PARTIE I. ELEMENTS D'INFORMATION GENERAUX

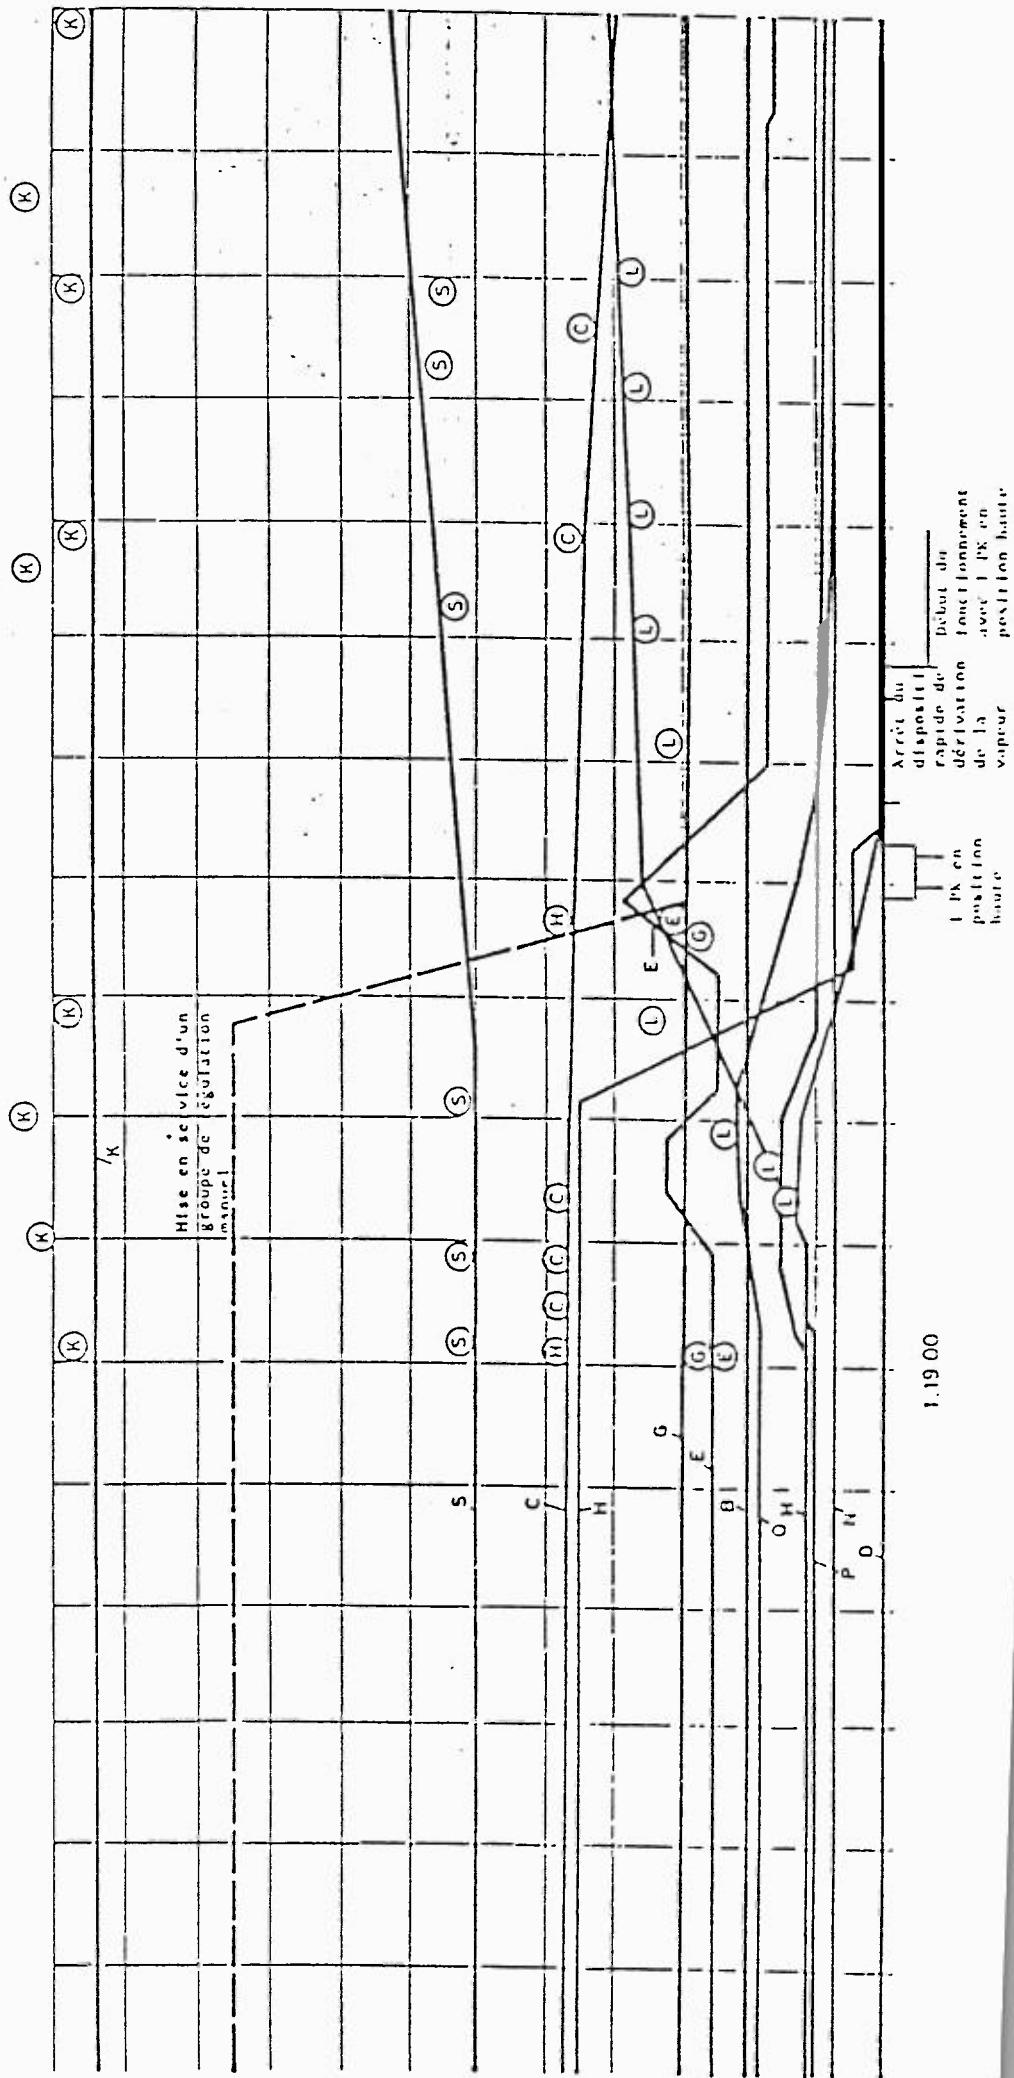
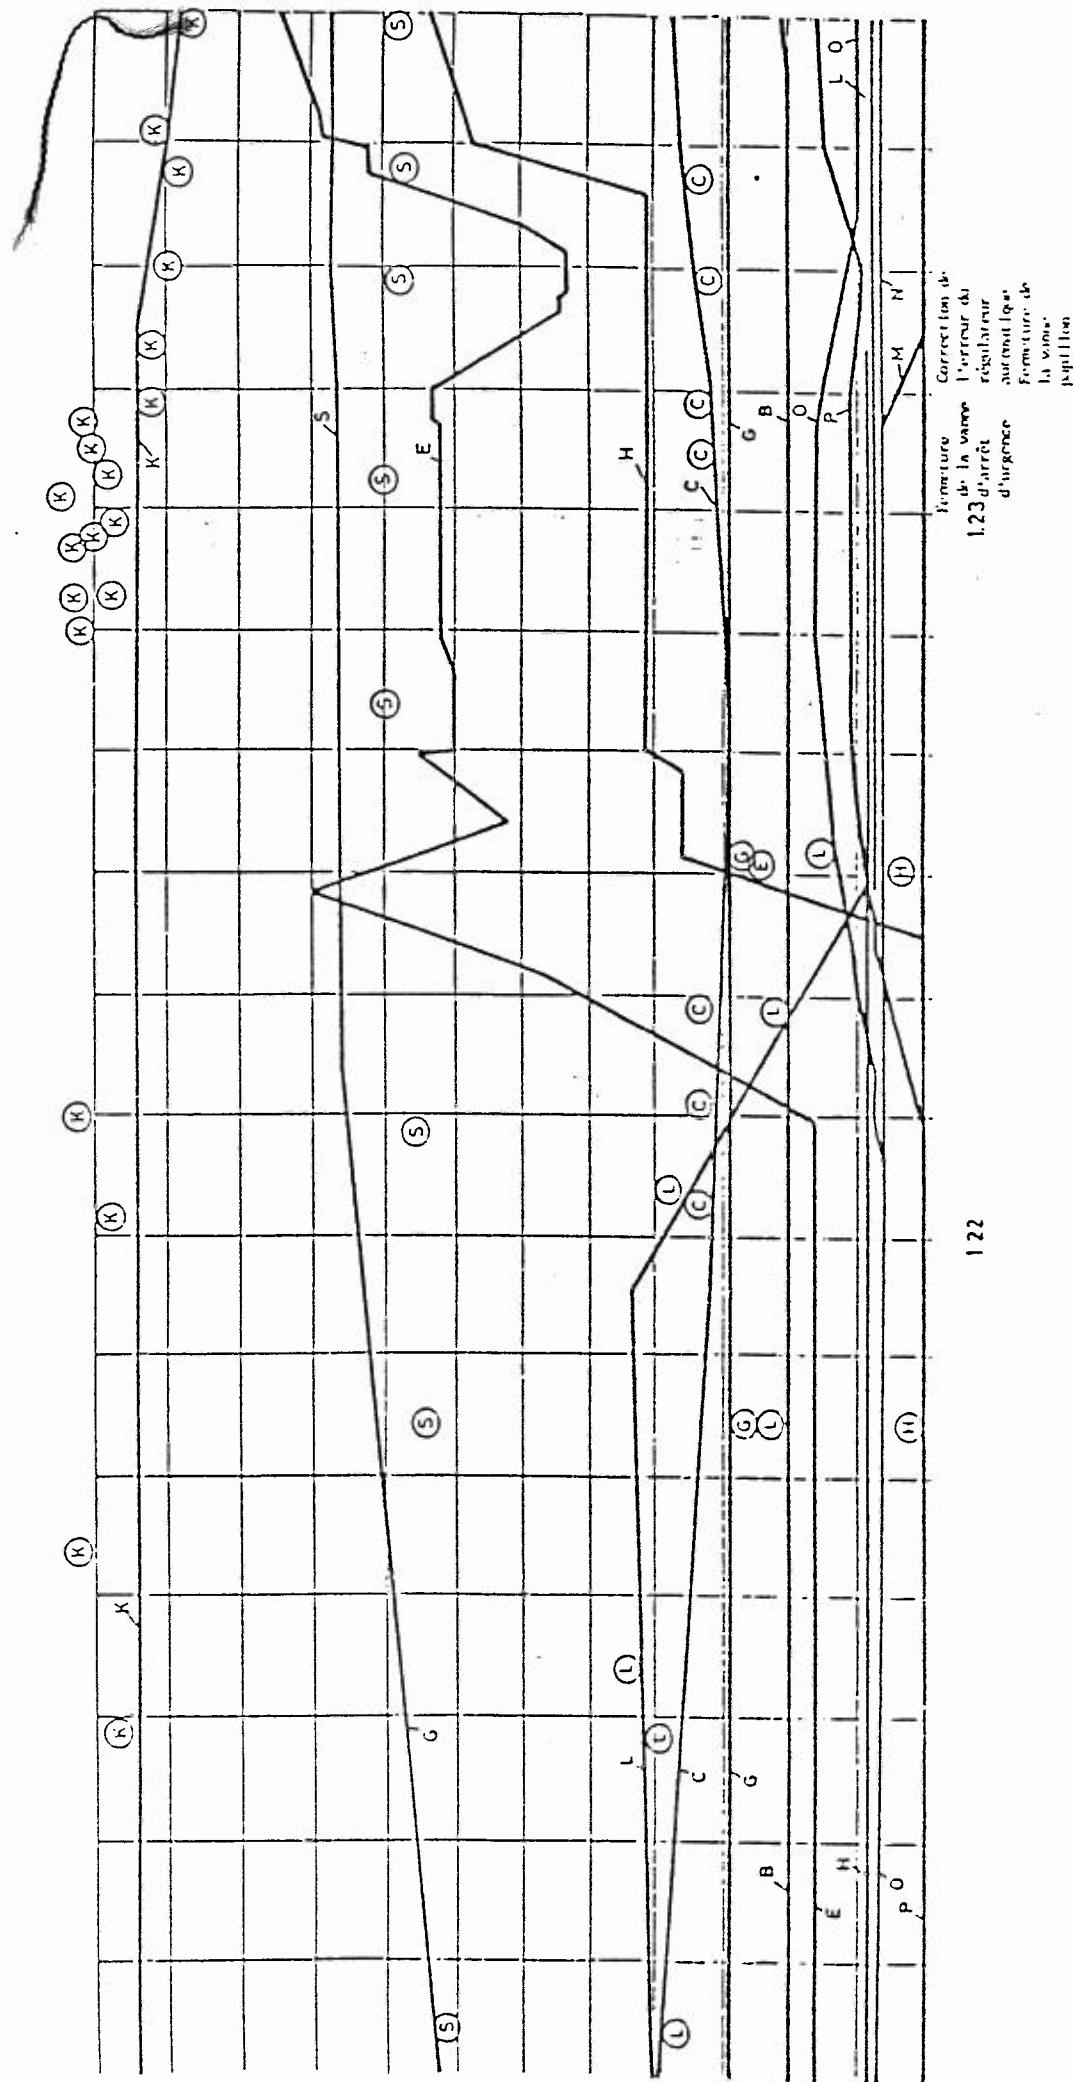
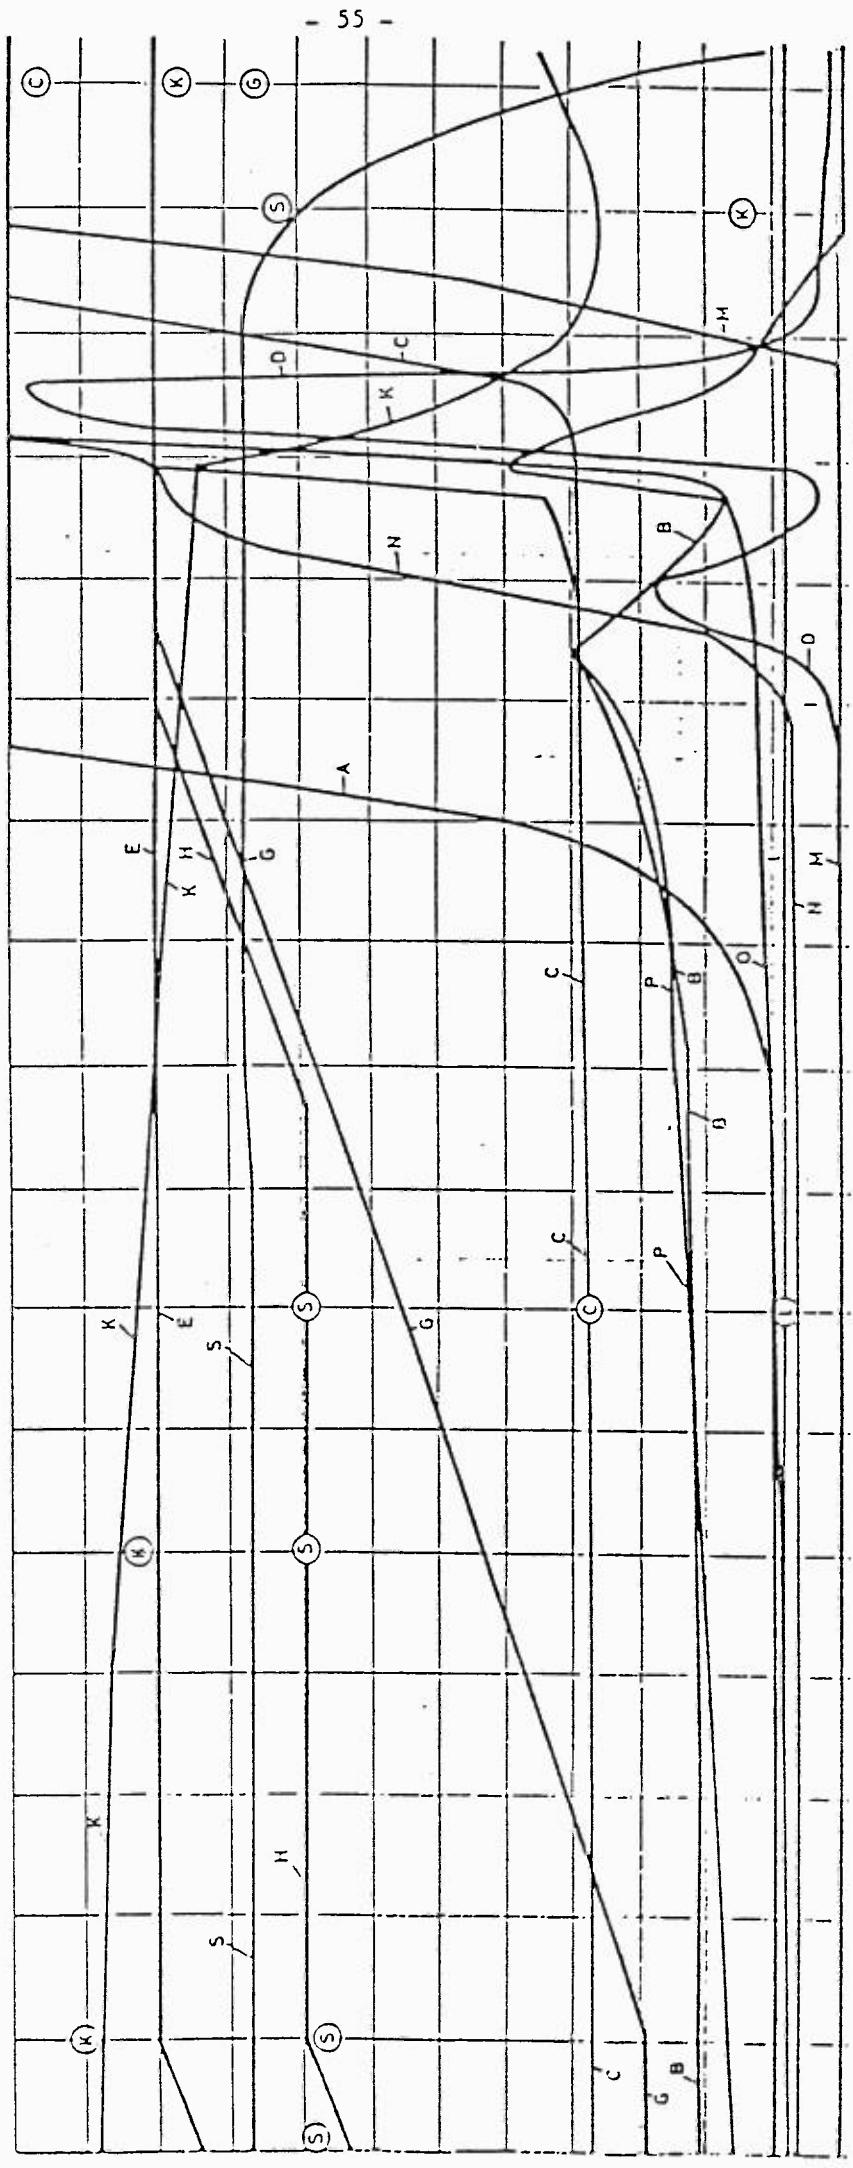
FIG. 4
1

Afin d'avoir une meilleure idée de l'influence des événements antérieurs à l'accident sur son déroulement, nous avons analysé les données à partir de 1 h 19, c'est-à-dire quatre minutes avant le début de l'essai en fonctionnement par inertie du turbo-alternateur (fig. 4). Cette heure convient particulièrement bien car l'opérateur commençait alors l'une des opérations d'apport d'eau d'appoint aux sécheurs-séparateurs (la première avait eu lieu à 1 heure) qui a apporté de sérieuses perturbations dans le système commandé. A ce moment-là, le PEPD a enregistré la position des barres des trois régulateurs automatiques; autrement dit, les conditions initiales du calcul étaient très clairement établies.
