Document du séminaire préparatoire à la  
réunion du Conseil Sup de la Société de l'Info nucl. (21 Mars 89)

LES GENERATEURS DE VAPEUR DES CENTRALES REP

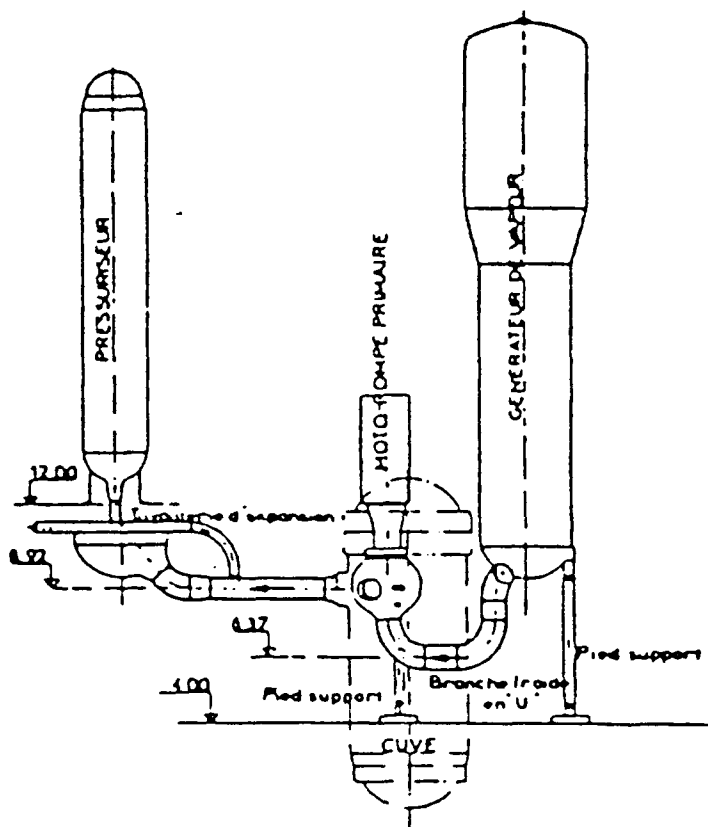
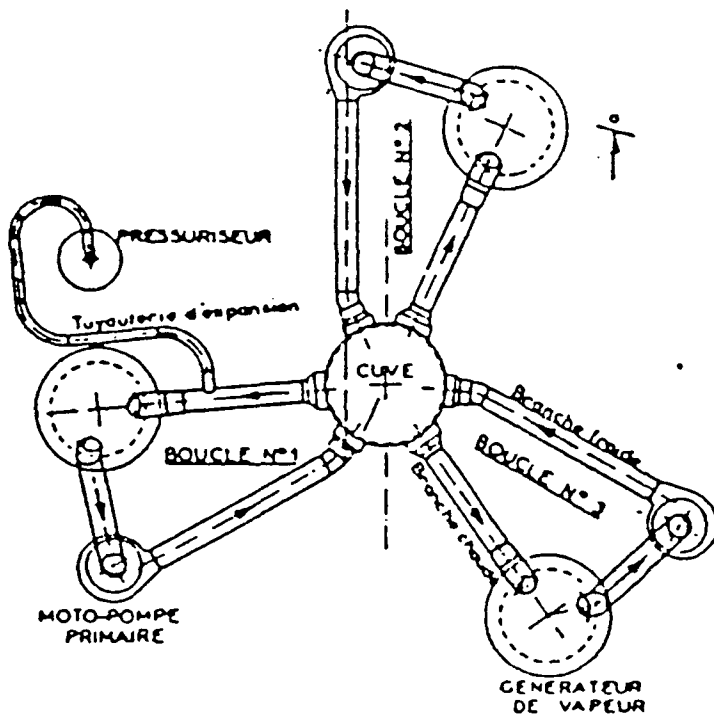
- FIGURE A -

Circuit primaire PWR 900 (3 boucles)

Le circuit primaire du réacteur extrait la chaleur libérée dans le combustible et la transmet au circuit secondaire dans les générateurs de vapeur ; il comprend 3 boucles (réacteurs de 900 MWe) ou 4 boucles (réacteurs de 1300 et 1400 MWe) fonctionnant en parallèle et disposées autour de la cuve, comme le montre la figure A. Chacune de ces boucles comprend essentiellement deux composants : un générateur de vapeur et une pompe primaire. La circulation de l'eau s'y effectue de la façon suivante : à la sortie de la cuve du réacteur, la branche chaude de la boucle conduit l'eau au générateur de vapeur ; là, elle parcourt les tubes du générateur de vapeur, cédant sa chaleur à l'eau secondaire qui se vaporise ; elle rejoint ensuite, par une courte tuyauterie dite branche en U, la pompe primaire, qui la refoule dans la branche froide de la boucle vers la cuve du réacteur. A la branche chaude de l'une des boucles est relié le pressuriseur, qui contrôle la pression de l'eau primaire et la quantité d'eau présente dans le circuit.
