## FILIERE URANIUM NATUREL-GRAPHITE GAZ

### REACTEUR DE VANDELLOS (Espagne)

#### INCENDIE D'UN DES DEUX GROUPES TURBOALTERNATEURS

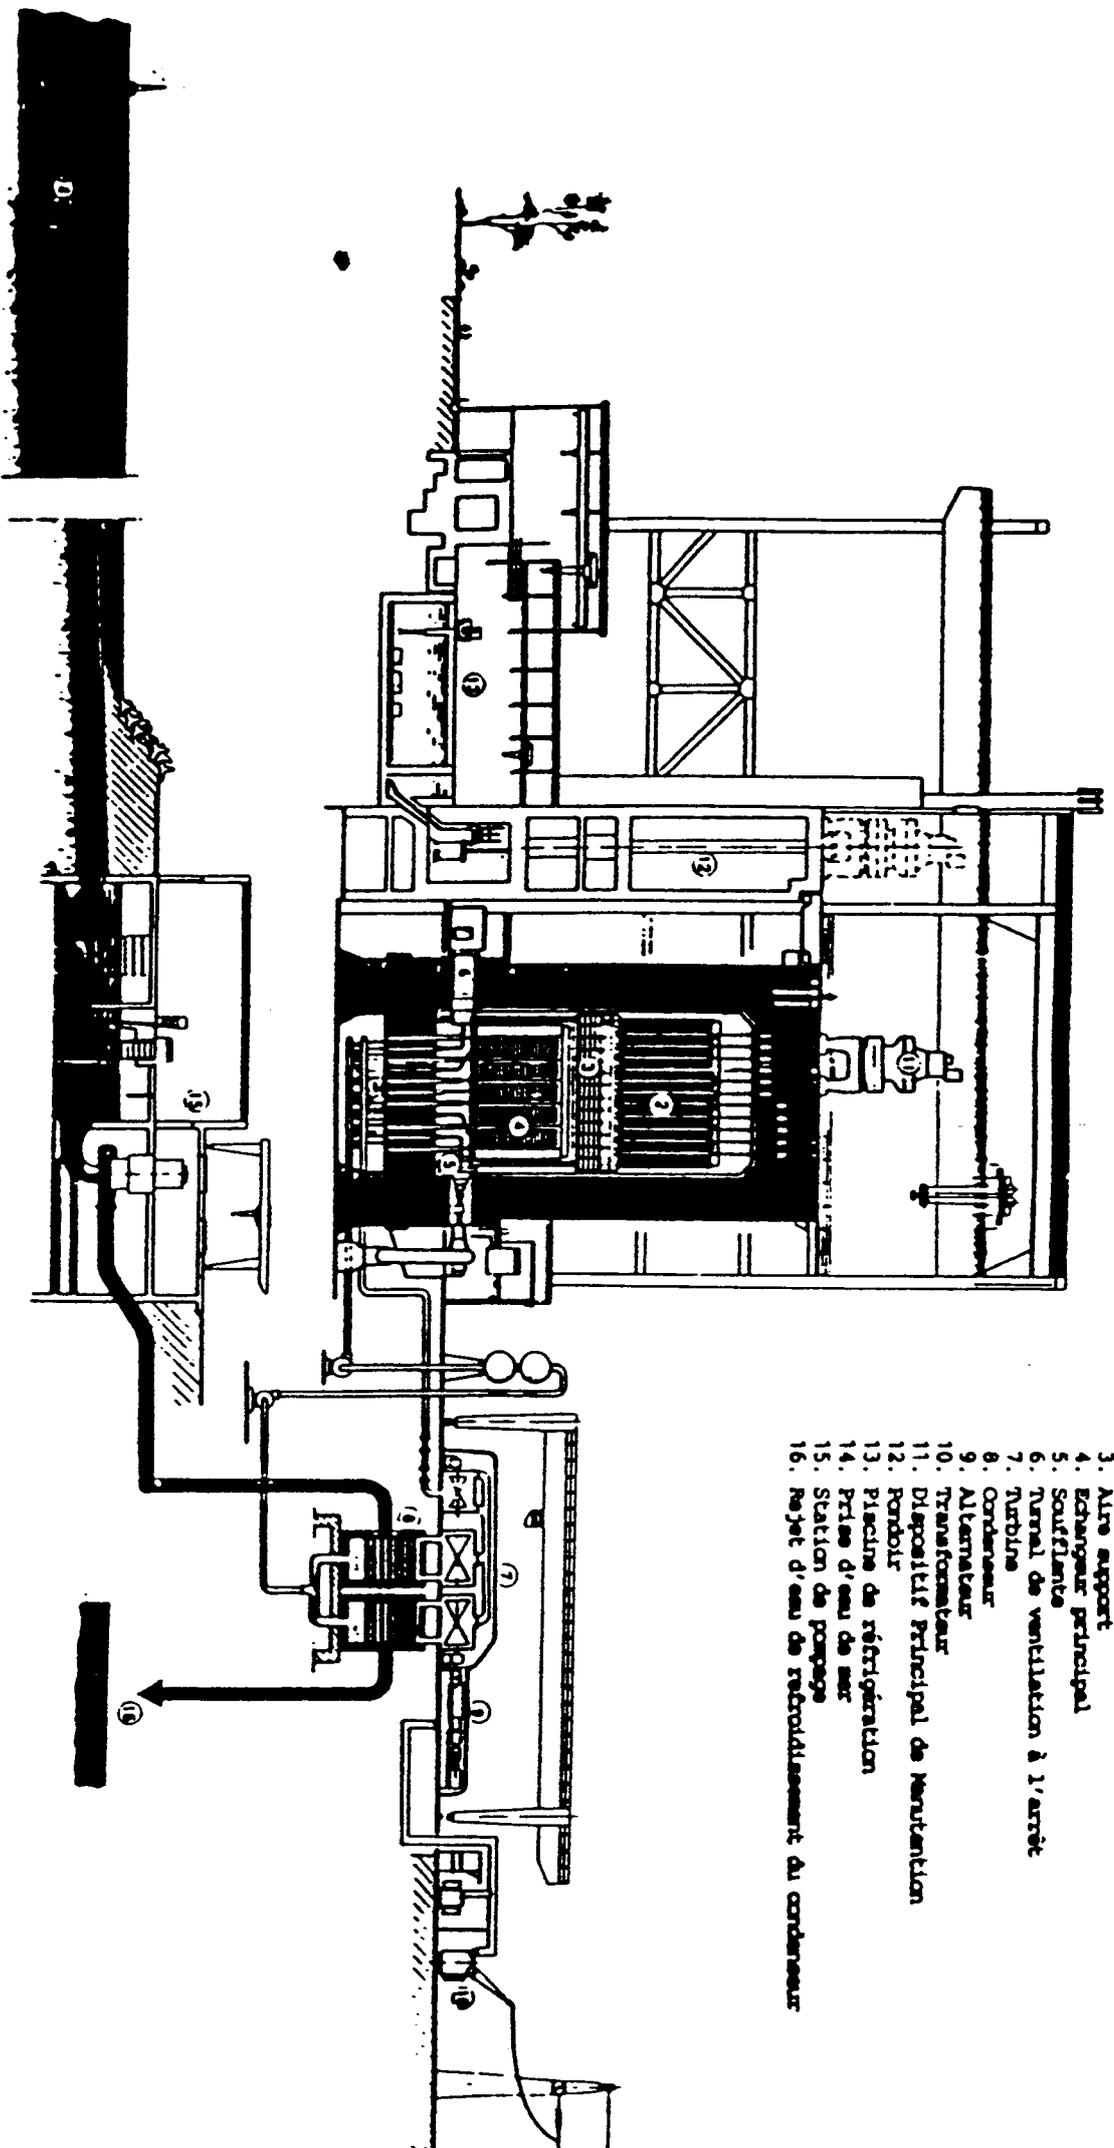
**LEGENDA**

1. Cylindre en béton précontraint
2. Coeur
3. Autre support
4. Echangeur principal
5. Soufflante
6. Tunnel de ventilation à l'arrêt
7. Turbine
8. Condenseur
9. Alternateur
10. Transformateur
11. Dispositif principal de neutritation
12. Pondoir
13. Plaque de réfrigération
14. Prise d'eau de mer
15. Station de pompage
16. Rejet d'eau de refroidissement du condenseur
