Paris, le 7 janvier 2004

## NOTE D'INFORMATION

### **Phénomène de colmatage des puisards de recirculation des circuits d'injection d'eau de sécurité (RIS) et d'aspersion d'eau dans l'enceinte (EAS) des réacteurs nucléaires à eau sous pression**

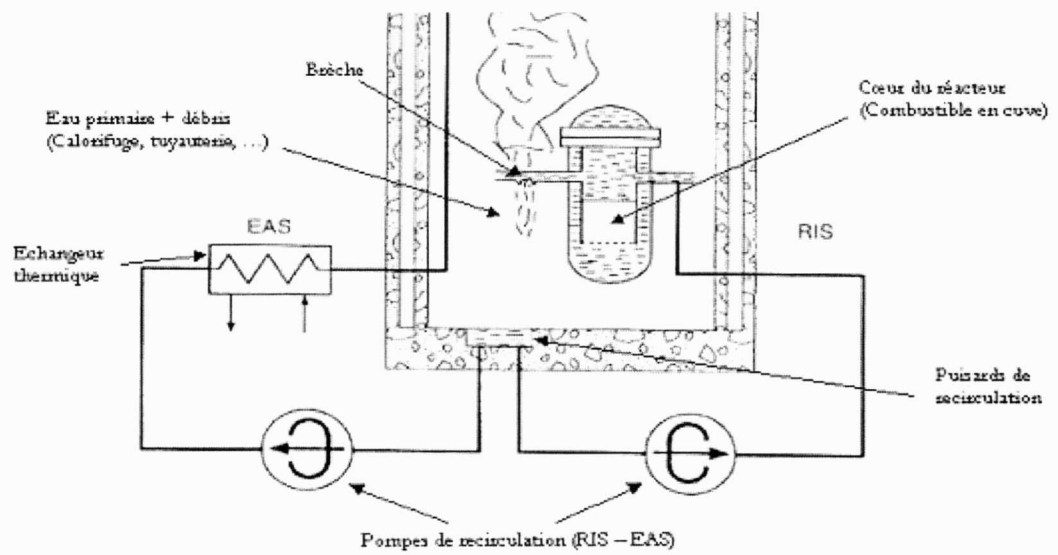
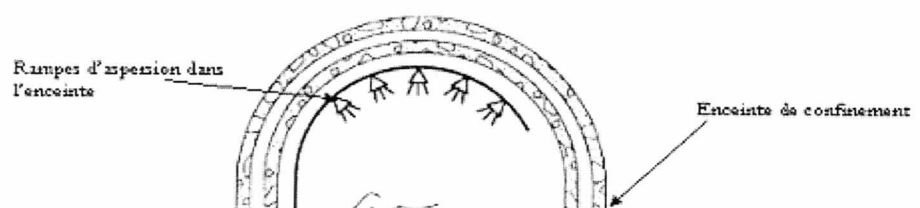
En cas d'accident de rupture de tuyauterie à l'intérieur du bâtiment du réacteur, les systèmes d'injection d'eau de sécurité (RIS) et d'aspersion d'eau dans l'enceinte (EAS) sont mis en service automatiquement. L'injection d'eau dans le circuit primaire a notamment pour but de continuer à refroidir le cœur du réacteur (combustible nucléaire). L'aspersion dans l'enceinte a pour objectif de diminuer la pression et la température dans l'enceinte de confinement. L'eau injectée par les systèmes RIS et EAS est tout d'abord pompée dans un réservoir. Lorsque ce réservoir est vide, l'eau issue de la fuite et de l'aspersion est collectée dans les puisards situés au fond du bâtiment du réacteur avant d'être réinjectée par les systèmes RIS et EAS grâce au dispositif de recirculation.

### Fonction de recirculation d'un réacteur nucléaire à eau sous pression

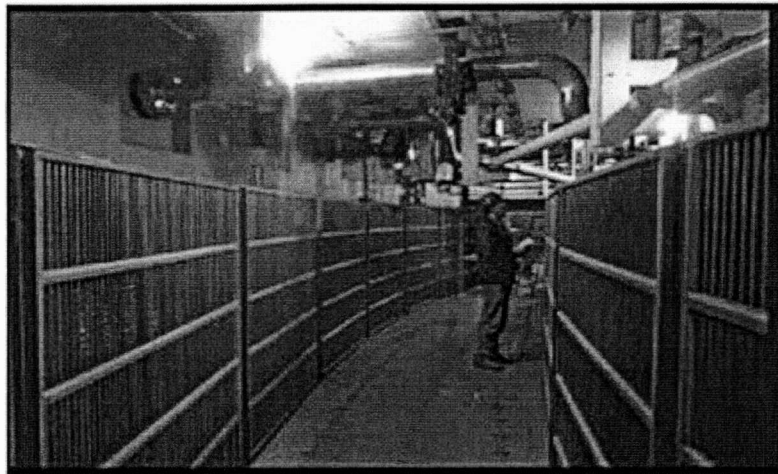
Les débris générés au niveau de la brèche (particules de calorifuges, de béton ou de peinture) sont susceptibles d'atteindre les grilles filtrantes des puisards RIS et EAS, compte tenu des écoulements de l'eau dans le bâtiment du réacteur. Ces grilles ont été conçues pour empêcher le passage de débris susceptibles d'endommager les systèmes de sûreté, sans elles-mêmes être colmatées par ces débris.

Puisard de réacteur de type N4 avec ses filtres (Photo : FRAMATOME)
